SMART CIRCULAIR

CRITERIA NAAM – CONDITIEMETING

Object	
Naam:	Keilepand
Adres:	Keilestraat 9
Plaats:	Rotterdam
Inspectie uitgevoerd door:	Dima Laydh, Kajel Sagoeni, Ruwengelo Sambre, Shamira Rozenblad
Inspectie datum:	13-02-2020
Opdrachtgever	Group A architecten
Adres:	Keilestraat 9F
Technisch	
Monumentaal:	Ja
Ligging van het object:	Industriële
Bouwjaar:	1922
Weersgesteldheid:	Gemiddeld temperatuur 6,0°, Wind 8,4 km/h, Neerslag 23,0mm, Er was geen zon aanwezig.

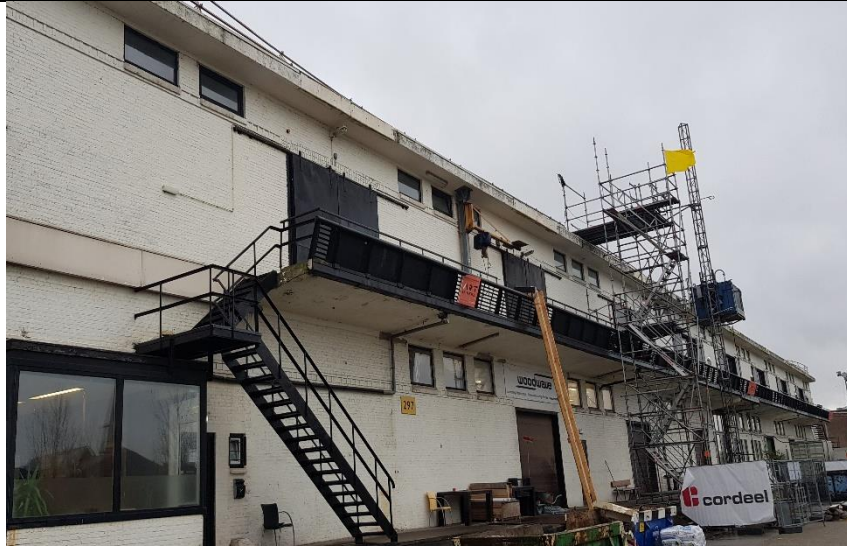
Gevels

Conditie 3

Schilderwerk op de gevels ziet er vervuild uit.
Oplossing: Vanwege monumentale status is er maar één optie en dat is de oude baksteen terughalen

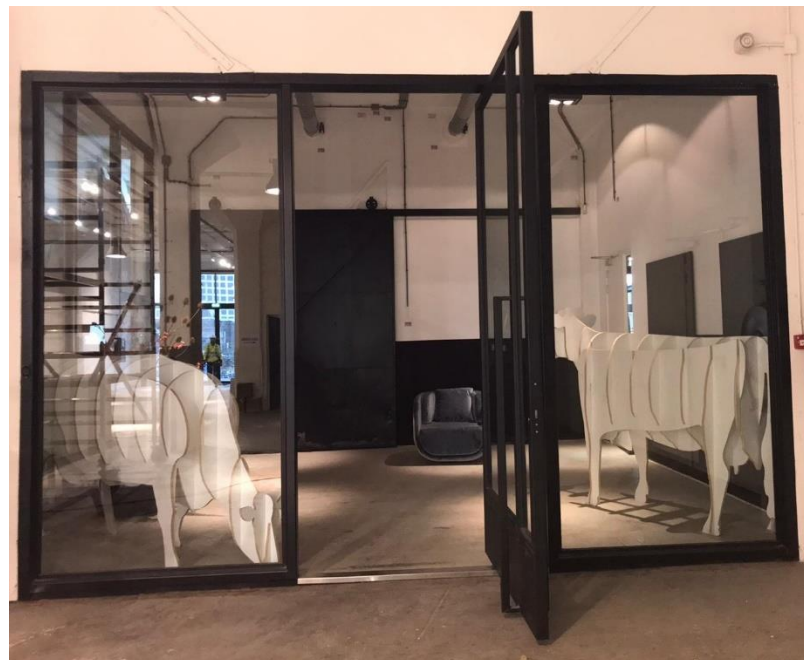
Binnendeur Kozijn

Conditie 2

Deze binnendeur kozijnen zijn in een zeer goede status. Er is geen vervanging nodig.

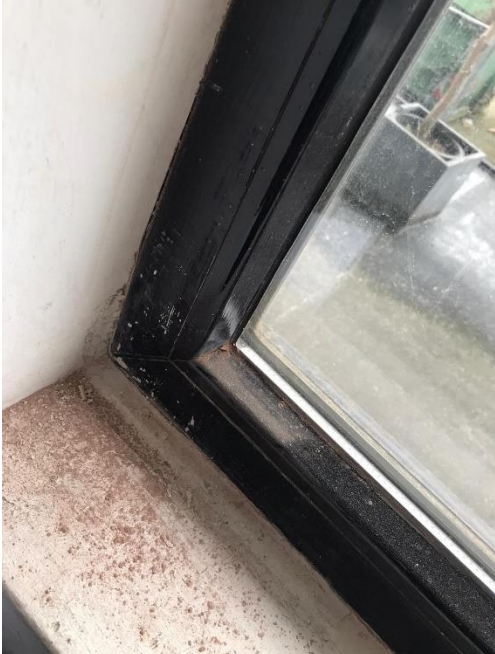
Conditie 2	Raamkozijnen
<p>De ramen zijn nog in een goede status. Hebben alleen een reinigingsbeurt nodig en misschien een nieuwe verflaag.</p>

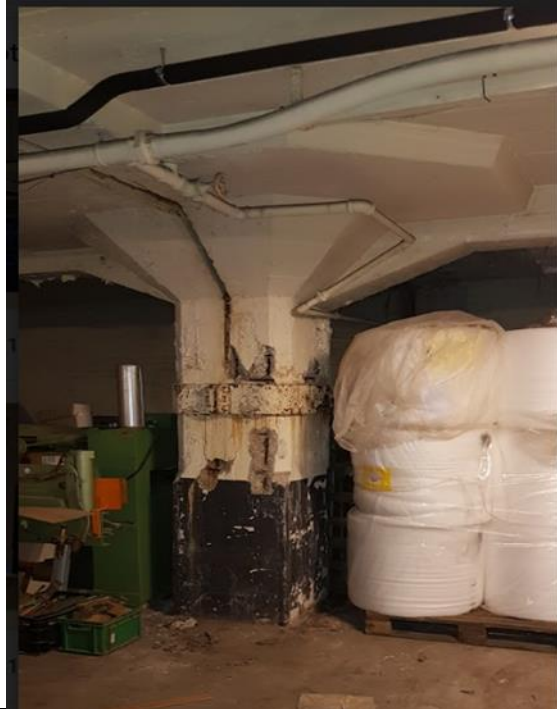
Kelder kolommen

Conditie 5

In de kelder zijn er in de vorige werkzaamheden is er beton uitgehakt uit de kolommen vanwege vocht.

Alle het zacht beton uit hakken en het ijzer weer in coaten en dan weer met beton aansmeren en een nieuwe verflaag

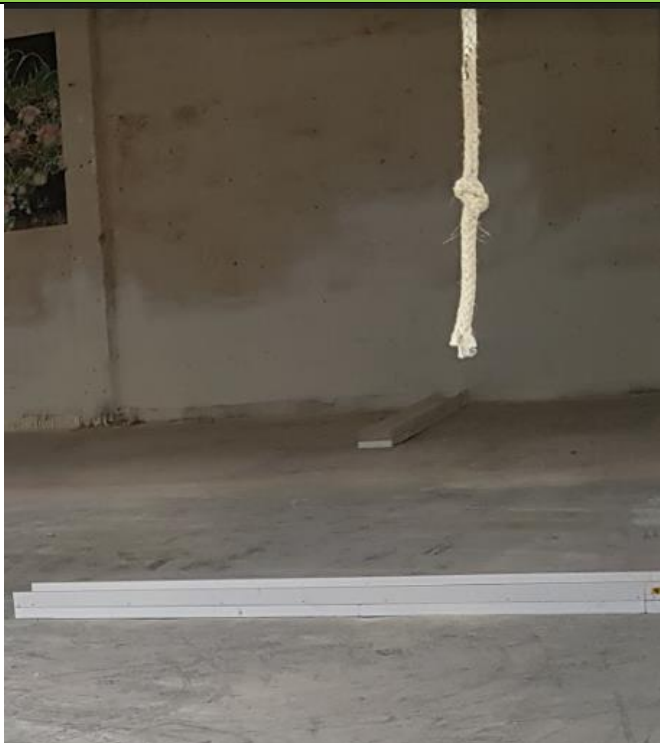
Conditie 2	Binnenmuren
<p>De binnenmuren zijn in een goede staat. Ze hoeven alleen een nieuwe verlaag gebruiken</p>

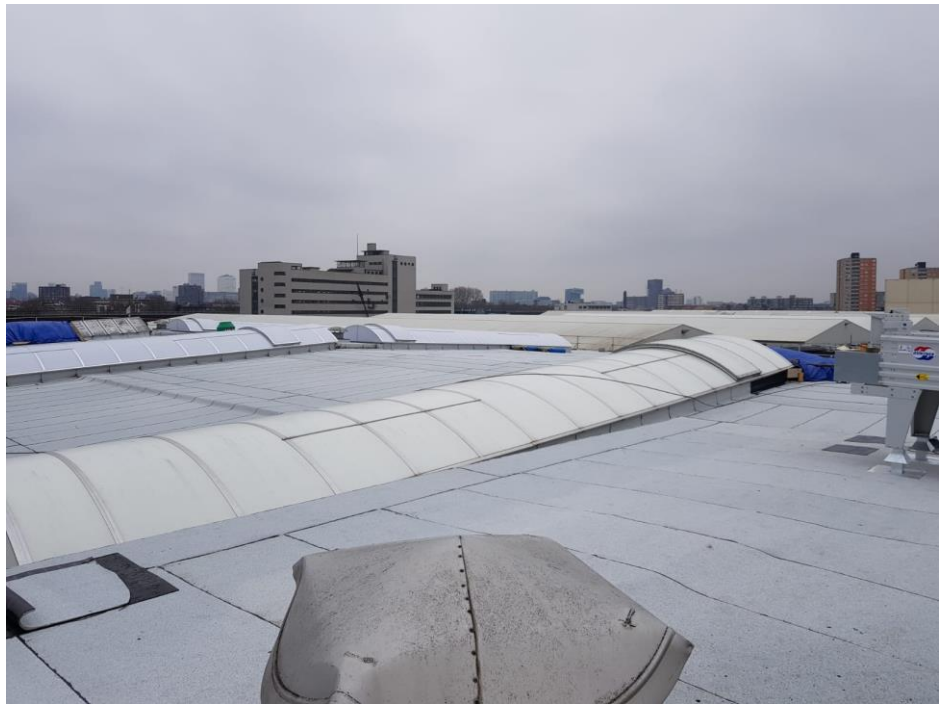
Dak

Conditie 1

Zo als je op de foto ziet zijn nu bezig met een splinter nieuw dak te plaatsen. Waardoor het dak weer in een zeer goede conditie is.
