Analyse gebouw

Beschrijving gebouw orgelmaker

Gebouwgegevens	
Straatnaam + huisnummer	Rijksweg 167
Postcode	9792 PD Ten Post
Plaats	Groningen
Gebouwtype	AGRO-objecten 4B
Bouwjaar	1900
Gebruiksfunctie(s) van het gebouw	Woning met bedrijf
Monumentale status	Geen

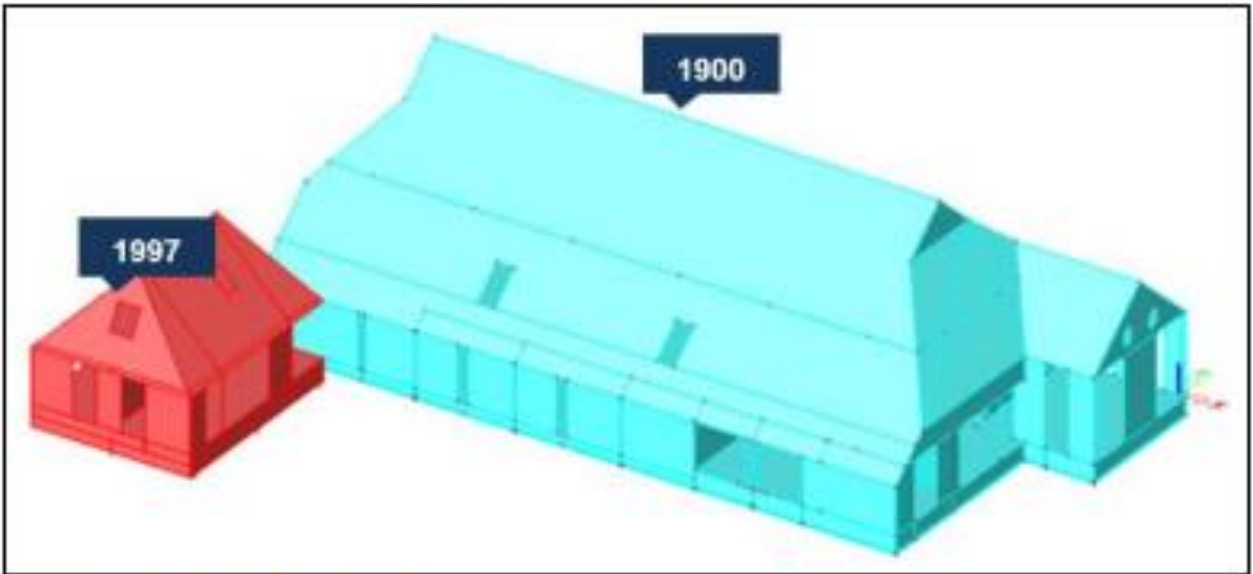
Bouwfases Rijksweg 167

Er zijn twee types fundering. Het voorhuis met voormalige stal is gefundeerd op staal en de uitbreiding van de woning is op palen gefundeerd. De funderingsstroken onder het gebouw bestaan uit beton en uit metselwerk.

Alle wanden bestaan uit verschillende soorten en diktes metselwerk. Slechts één wand op de eerste verdieping in de voormalige stal bestaat uit houtskeletbouw.

De beganegrondvloer bestaat uit diverse vloersystemen en de verdiepingsvloeren bestaan uit houten balklagen van verschillende diktes.

Alle daken bestaan uit houten balklagen met verschillende diktes.
